# 不具合対処法

## ●先端ノズルの外し方

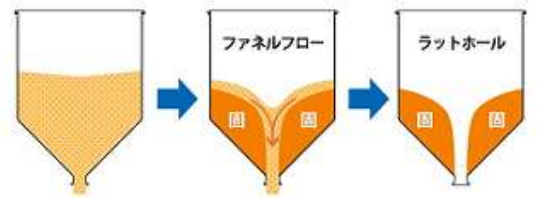
- ① 研磨材タンク、循環ホッパー（以下タンクという）研磨材残量を確認します。
- ② 研磨材は 50～150 ミクロンの粒子のものを使用していることを確認します。170 ミクロン以上の粒子のものはハンドピースの中で研磨材が詰まって出なくなる場合があります。
- ③ ハンドピース先端を指でおさえフットスイッチを踏んでください。詰まった研磨材がタンクに逆噴射します。ほとんどの場合、これで詰まりが解消します。  
何回かやっても解決しない時は以下に進みます。
- ④ タンクからハンドピースまでの透明チューブ（砂の出る側）に研磨材が詰まっていないか確認します。
- ⑤ タンク内で、図のようなラットホールが発生していないか上から見て確認します。研磨材が湿気で固まってなければ、タンクを揺するか、軽く叩くと解消します。  
(循環受皿ではこの現象を防ぐため、振動子を動作させています。)
- ⑥ 先端のノズルをはずし（ネジ部）ハンドピースの中を覗くと 4 個の穴が見えます。細い針金などで異物をきれいに除去して下さい。
- ⑦ 循環での再利用研磨材が出ない場合、掃除機などで、金網、ホッパーに付着した石膏、金属クズ等を吸引して下さい。それでもダメな場合には、底板を外して、ホッパーを取り外し、清掃する必要があります。金網が詰まっている場合は新品と交換して下さい。
- ⑧ 上記を実行しても噴射しない時は新しいハンドピースに換えてください。

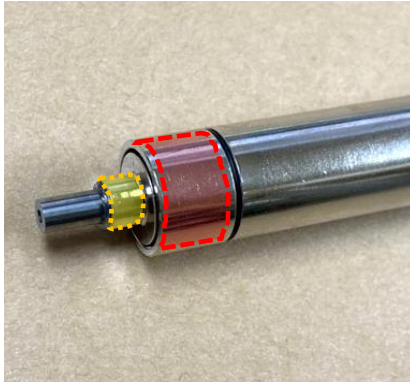
先端部 説明用

先端部の左画像での赤部分を押さえながら左画像での黄部分をつかんで反時計回して先端ノズルを外すことができます。

**左画像での赤部分以外を押さえないようにお願いします。**  
※下記注意参照

手で回せるようになっておりますが研磨材の混入や経年等で回りづらくなっている場合がありますので、その際は左画像での黄部分をペンチ等でつまみながら回すようお願いします。  
※それより先端側のグレーの超鋼部分と金具部分（左画像での黄部分）は瞬間接着剤で固定してありますが、力を加えた際に外れる可能性がありますので、グレーの超鋼部分から力を加えないようお願いします。

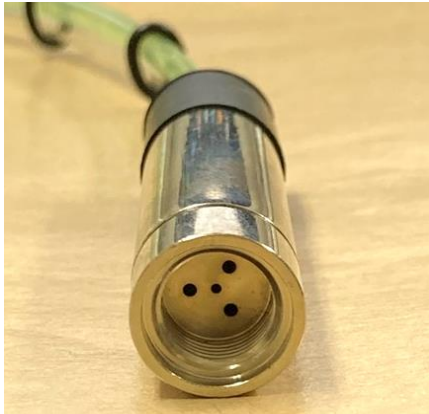
先端ノズルを外した状態のハンドピース

先端ノズルを外すと、左画像のようになっており  
 ・中心の穴がエアの出口  
 ・周囲の3ヶ所の穴が研磨材の出口  
 となります。

研磨材の出が悪いと感じた際には  
 周囲の3ヶ所の穴を針金等のものでつつき入れて  
 (紙を留めるクリップを曲げたようなものでも可)  
 湿気で固まって詰まっているようなものを解消し  
 ハンドピースを下に向けて、ハンドピース内に  
 溜まっている研磨材を取り出す事で  
 他不具合でなければ改善される場合があります。  
**ハンドピース自体を分離しないようお願いします。**

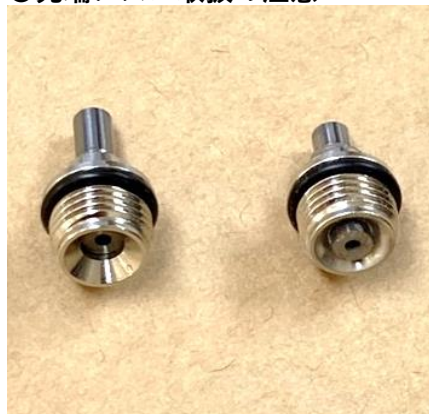
左:通常の先端ノズル

右:先端部分が埋まった状態の先端ノズル

通常、先端ノズルは金具部分から7~10mmほど  
 グレーの超鋼部分が出ている状態となっております。  
 こちらは瞬間接着剤で固定をしていますが  
 先端側から過度な力が加わる等で  
 内部に埋まった状態になり、研磨材を噴射するのが  
 困難になってしまう場合があります。  
 ※通常は左画像の左側のようにすり鉢状に  
 なっている状態で研磨材を送りますが  
 画像の右側ようになってしまうと  
 研磨材が超鋼部分の穴に入りにくい形になります。

**「ハンドピースからエアは出るし  
 逆噴射もできるが研磨材の出が悪い」**

という不具合の場合、この可能性が高いです。

**先端側から過度な力が加わる原因はハンドピースを下に向けて落とした状況が考えられます。**  
 購入直後では無い場合は取り扱いの過失による故障として保証対象外の有償修理となります。  
 ご留意の程お願いします。
